1. Introduzione

Nel presente rapporto si è analizzato un impianto dentale dopo espianto da paziente per valutare il grado di osteointegrazione dello stesso mediante tecnica di microscopia elettronica a scansione.

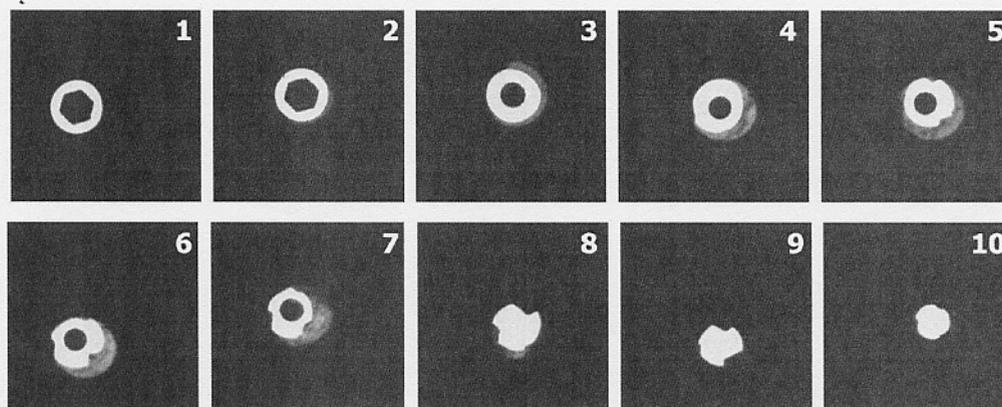
In Fig. 1 è riportata la serie sequenziale, a partire dall'apice, delle microradiografie delle sezioni ottenute. La presenza di osso in prossimità dell'impianto è ben evidente a partire dalla sezione n. 3 alla sezione n. 8.

Fig1 – Microradiografie delle sezioni ottenute.

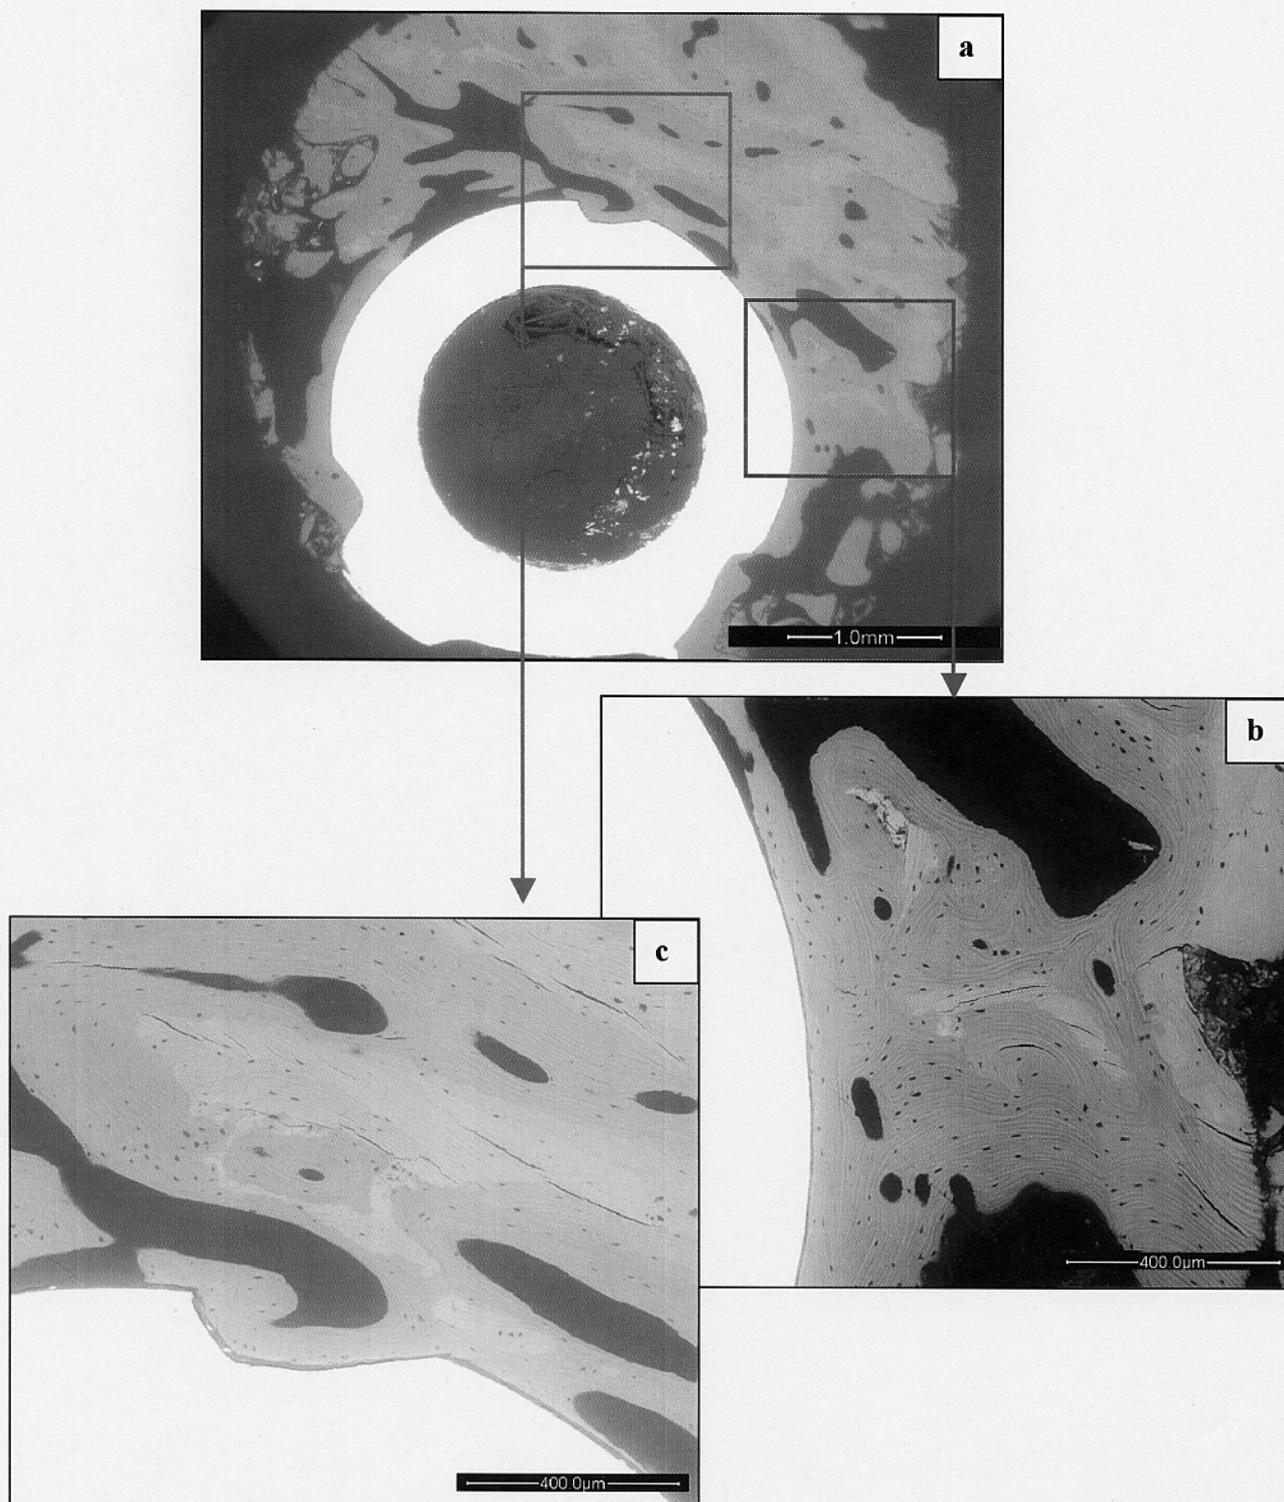
L'analisi morfologica al microscopio elettronico a scansione ha evidenziato la presenza di osso attorno a tutta la circonferenza dell'impianto (Fig. 2a) e lungo tutta la sua lunghezza.

A maggiore ingrandimento è possibile notare come l'osso arrivi a stretto contatto con l'impianto (Fig. 2b) e ne segua la geometria. (Fig. 2c).

Fig. 2a, b, c – Immagine al SEM di una sezione di impianto dentario. Si nota la presenza di osso che circonda tutto l'impianto ed arriva a stretto contatto con il materiale stesso.

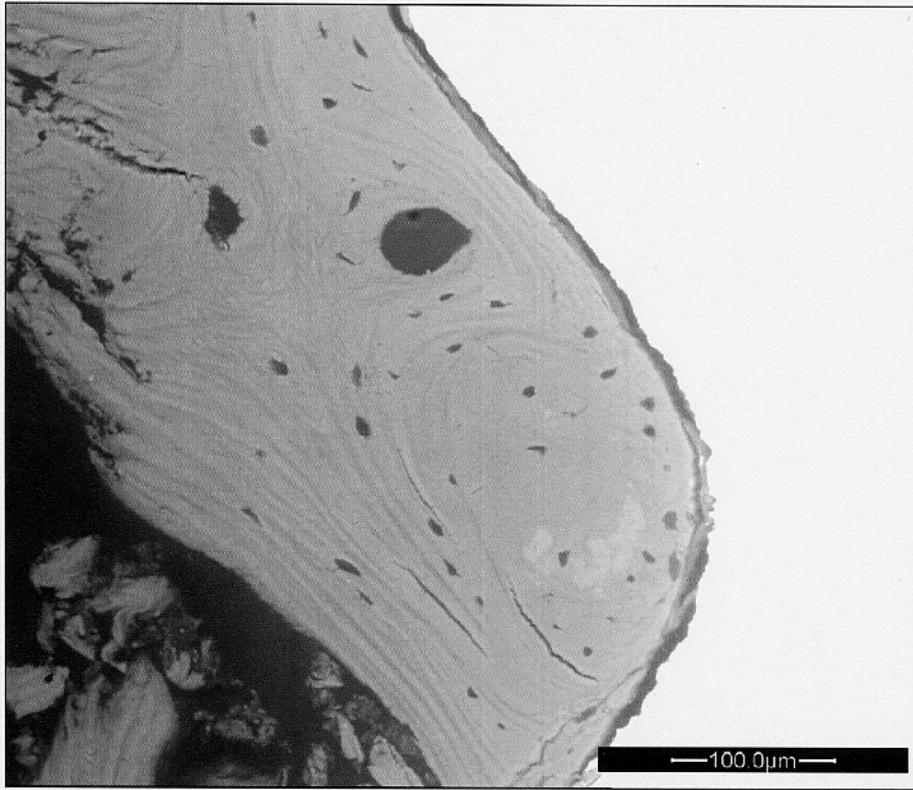
Il tessuto osseo presente in prossimità del materiale non presenta alterazioni morfologiche, come ad esempio zone di riassorbimento, ed in molti punti ha struttura lamellare (Fig. 3).

Fig. 3 – Microfotografia di osso lamellare che arriva in prossimità dell'impianto dentario.

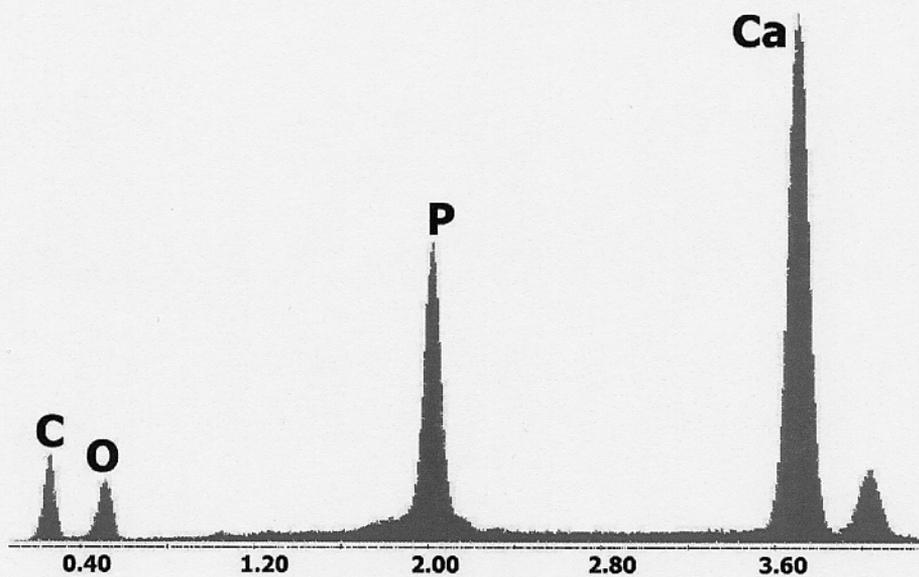
L'analisi effettuata in modalità retrodiffusi, che restituisce informazioni sulla densità del materiale che si sta osservando, e la microanalisi a raggi X, hanno permesso di verificare che l'osso in prossimità dell'impianto si mostra ben calcificato (Fig. 4).

Fig. 4 – Spettro EDS relativo a osso lamellare in prossimità dell'impianto dentario.
