Rigenerazione ossea, impianto con spire esposte

Prof. Fabio Goncalves - San Paolo - Brasile (04/12/06)

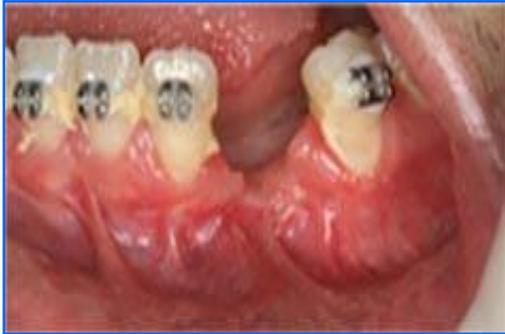
1. Visione clinica prima del posizionamento di un impianto, anche prima dell'apertura si nota un evidente riassorbimento sia orizzontale che verticale.

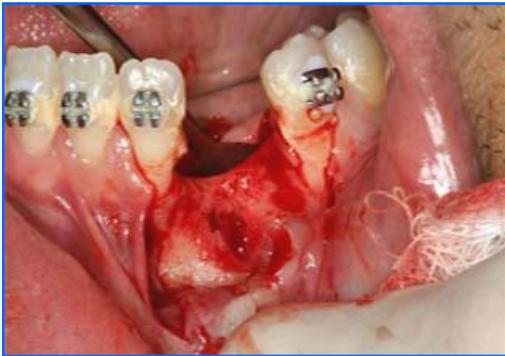
2. Apertura del lembo prima del posizionamento dell'impianto.

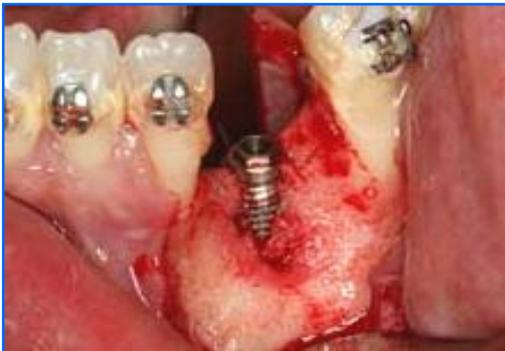
3. Dopo il posizionamento dell'impianto si nota l'evidente fenestrazione con esposizione delle spire.

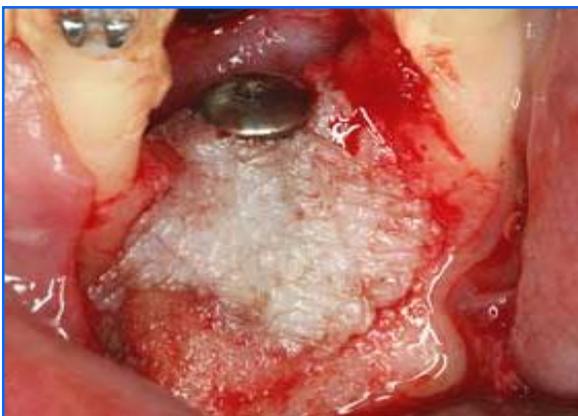
4. La modellazione di Alos Pasta ha consentito la copertura delle spire esposte fino al collo dell'impianto.

La vite chirurgica è stata posizionata a chiusura dell'impianto.

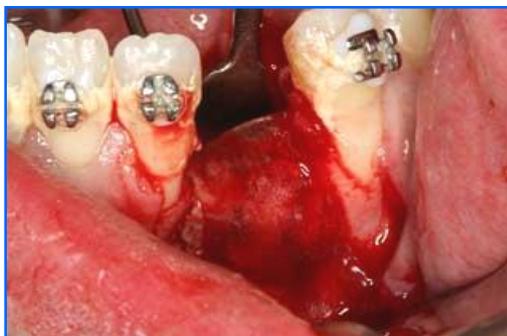
5. Sopra la vite chirurgica viene posizionata una membrana di collagene riassorbibile.

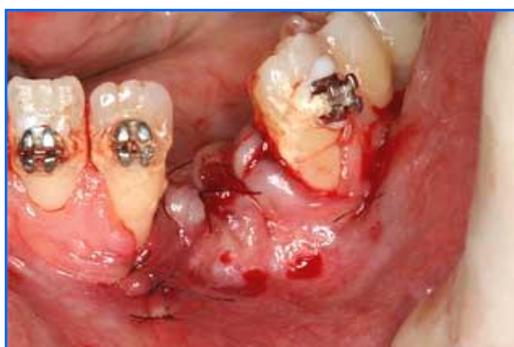
6. Chiusura del sito con sutura.

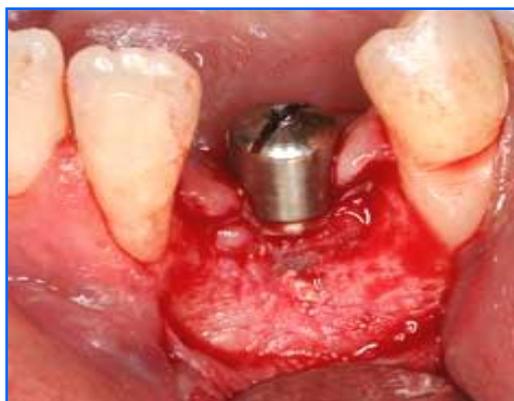
7. Alla riapertura del caso, a soli 4 mesi, si evidenzia il successo clinico della rigenerazione ossea, sia verticale che orizzontale.

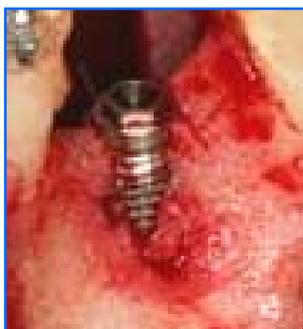
8. immagine iniziale.
